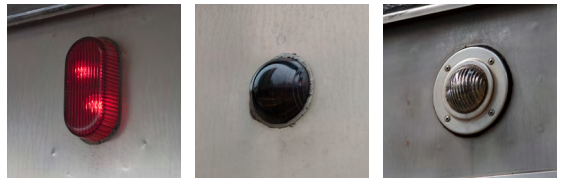
【車側灯】

(左)小判型の戸閉灯。写真は電球2灯化後の現在のもの。(7907) / (中央)7000系時代の戸閉灯を転用した非常灯。(7707) / (右)サハ改造車の過負荷灯は台座付き。(7715)

7000系時代は半球形の戸閉灯(赤色)のみが設けられていたが、7700系化にあたり従来の戸閉灯を非常灯に転用、中央の側引戸を挟んだ反対側に新たに縦長小判形の戸閉灯を新設した。また、電動車は上り方車端部に過負荷灯(無色)が設置され、車側灯は片側あたり3灯となった。戸閉灯は以前はLEDによる発光であったが、最近になって電球2灯化された。

サハ7950形から改造された7715、7815は、電装化にあたり過負荷灯が追設されたが、レンズが台座付きとなっている。また、この2両はサハ時代の名残で、戸閉灯と非常灯の位置関係が他車とは逆になっている。

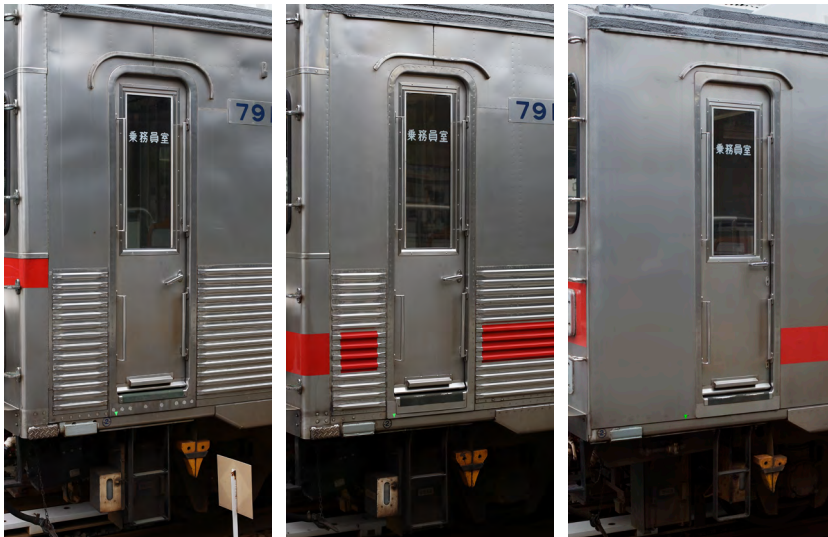
【乗務員扉まわり】

(左)靴摺りは下部への伸びが短いタイプ。水切り形状もカーブが深い。(7910) / (中央)靴摺りは伸びが長いタイプ。(7914) / (右)先頭化改造車の扉は位置や形状が異なる。車端部のジャッキアップポイント周りの違いにも注目。(7915)

扉下部にある靴摺りは車体外側に向かって直角に曲がり、下部へ伸びているが、その長さは長短2種類あり、種車が7000系2～8次車の車両(7703、7708、7713、7903、7908、7913、7914)は下側に長く伸びている。

また、扉の上には水切りがあり、種車が7000系1～2次車の7708、7710、7908、7910は深くカーブを描いた形状だが、それ以外の車両はカーブが浅くなっている。

先頭化改造車の7715、7915は他車とは大きく異なっている。扉幅は他車の450mmに対して9000系や1000系と同じ470mmであり、設置位置も扉中心基準で連結面方に70mm下がっている。扉上部の枠の角にはRが付いているが、7200系以降と同じく外側のRがきつくなってお

り、遠目では直角にも見える。靴摺りの下部への伸びは短いタイプであるが、種車が7000系1次車や9～10次車の車両と比べるとねじの有無など若干の差異が見られる。他にも把手の位置が上がった一方、2か所ある鍵穴は低くなり、手すりに掛からない位置となった。
